Trykkeriet på Røros

## Når, hvem og hva.

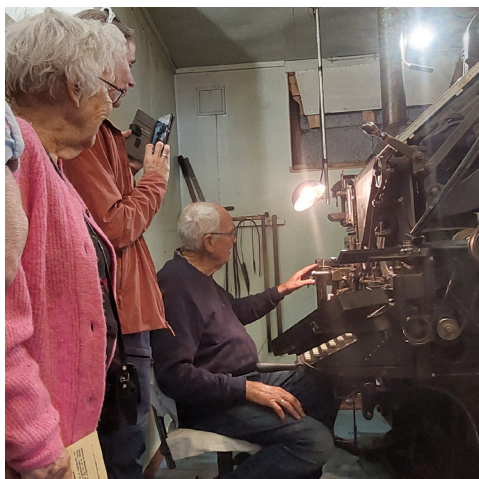
Carl Peter viser settemaskinen på åpen dag, fredags ettermiddag

Maskinens settedel er testkjørt fullstendig, og kan brukes, matrisene faller rett ned når man trykker på klaviaturet, og tilbakehentefunksjonen henter, og leverer tilbake matrisene i rett magasinkammer.

Det som ikke er testet er å støpe en skriftlinje, her må termostaten til blygryten som varmer opp støpeblyet byttes av en elektriker. Det vi så var at blyets temperatur steg uopptimalt høyt, og av sikkerhetsmessige årsaker tok vi derfor ikke sjangs på å teste støpefunksjonen. Så om maskinen skal brukes slik den er laget for, må støpefunksjonen utbedres slik at matrisene faktisk kan brukes til det de er der for, altså å virke som støpeformer, for å skape en skriftlinje som videre kan brukes til trykking.

Ved utbedring av termostat for at maskinen skal fungere optimalt, burde en teknisk kyndig settemaskinoperatør være til stedet. Det samme gjelder videre bruk, den MÅ IKKE benyttes av ukyndige personer. For at den skal fungere optimalt videre, burde den kjøres en til to ganger i året, for at ikke en ny overhaling som det arbeidet vi nå har gjort må til.

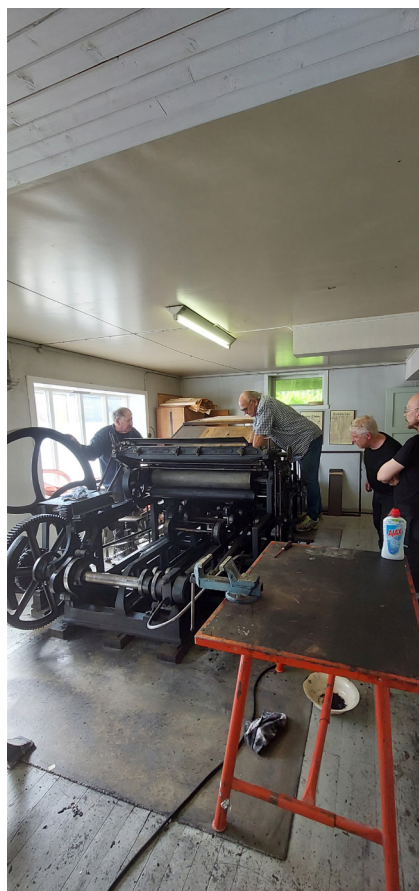
### **Avispressa.**

Denne maskinen var i helhetlig bra stand, men sverteverket var full av gammel og inntørket sverte. Her gikk det mye tid til å rense, skrape og løse sverten som lå på metallet. Vi fikk fjernet gammelt grease fra det meste av tannhul, samt støv og drit som lå under og rundt den. Vi fikk oljet og greaset inn de smørepunktene som sikkert var inntørket og drev pressa til slutt lett rundt for hånd.

Falsesystemet gikk vi også over, der virker det som det skal nå, men drivremene er noe gamle, så om de skal brukes noe mer enn vi gjorde, så burde de kanskje byttes.

Vi tok av driftremene fra motoren som driver maskinen. Den var i fin form, men skal maksinen brukes noe utover den testingen vi gjorde burde motor og styresystemet gå over og vurdert utbedres av en elektriker med automasjonskompetanse.

I tillegg, om det skal trykkes noe mer, så må det legges på ny dekkell på sylindren som presser papiret mot trykkformen. Nå fikk vi bare testet med noe papir som gutta fra Idé hadde med seg. Vi fikk ikke bygget opp denne til rett størrelse, men det skal la seg gjøre om det bestilles ny dekkell fra en levernadør av dette.

Til slutt, om maskinen skal fungere optimalt med automatisk innsvertning, så må det legges ny gummi på alt av valser i sverteverket. Det er leverandører av dette i Sverige. Men her må det sjekkes hva som kreves av diameter, disse målene er umulig å sjekke på de gamle valsene pga. in-

ntørkede og sprukket gummi. Så litt tid til research, må påberegnes.

Men når valser og dekkell er på plass, så må det bare vanlig innstilling av pressa til for at den skal kunne trykke, dette er noe en trykkteknisk kompetent person skal komme unna med.

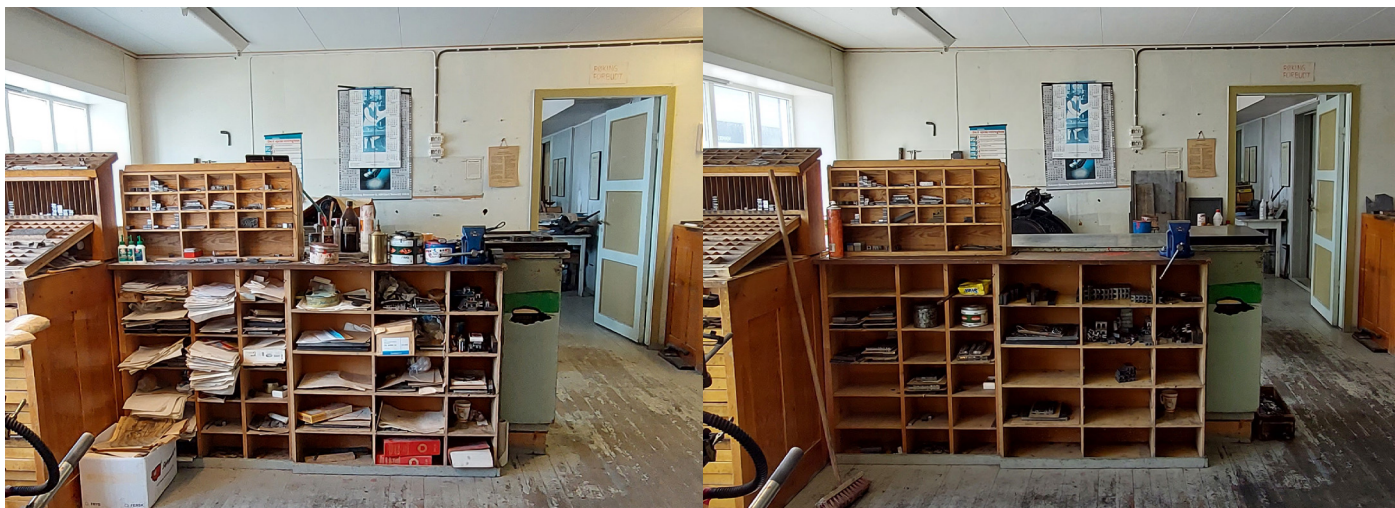
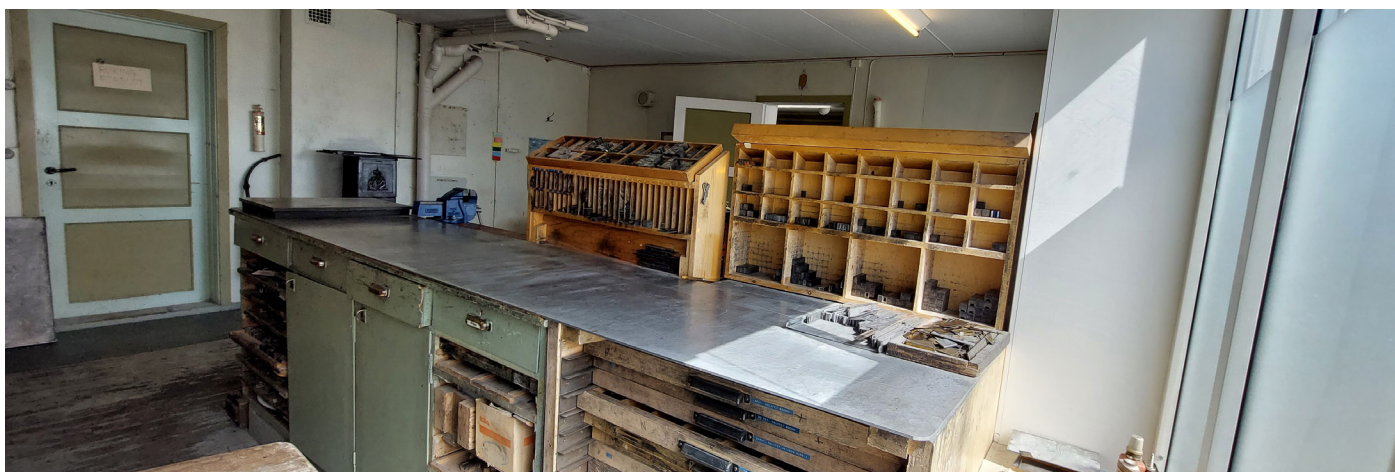
Før og etter i setteriet

Når det kom til klargjøring og setteavdelingen var det kaos, så her gikk mye tid til rydding av gammel sats og blindmateriell som ikke var satt tilbake i sine respektive kasser og system etter trykking. Fortsatt mye igjen, men gjorde en vurdering om at det viktigste for denne runden å få et visst system og ryddighet på de synlige flatene. Tok også en vurdering på at de minste typene som stod i satsene og som ikke var ryddet, havnet i en rotekasse som nå står på gulvet. Disse små typene kommer mest sannynlig ikke til å bli brukt i noen stor grad i fremtiden, og det var nok av dem i sette-kassene. I tillegg så har de ikke like stor verdi i formidlingsøyemed enn de større typene, som er lettest å arbeide med, samt også gir mest inntrykk til et evt. publikum.

Fortsatt en del satser og blindmateriell som står i hyller og inne på badet, men noe av dette kan jo også brukes til formidling.

Noe av gamle klisjeer, setteutstyr, materiell og verktøy satt på display på hver side av døra inn til avispresserommet for en evt fomidling.

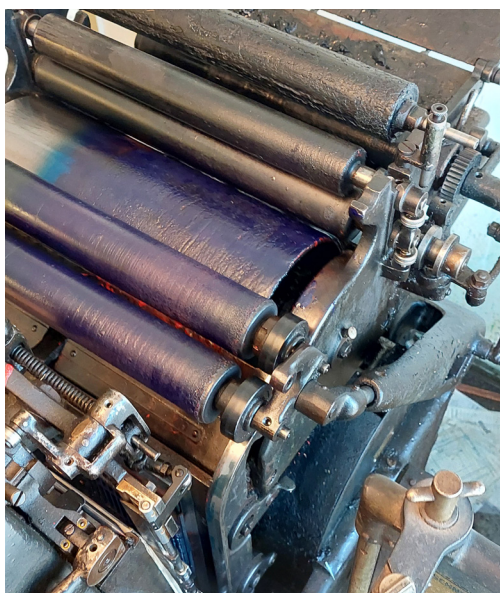
Mange lag med inntørket sverte.

Denne pressa er vel den som er mest brukt de siste 30 årene, og er blitt minst tatt vare på. Mye skraping av sverte måtte til, men alt er nå borte, og stålet skinner. Fikk bare gjort en kjapp testkjøring før vi forlot, og syntes kanskje utblåsing og suget på papirmatingen var noe slapp. Mulig slangene fra pumpa er noe dårlig, evt. kanskje pakninger ol. på pumpa er dårlige. Så vurder å få gått over eller byttet noe av dette, vet at Luthgruppen har en ekspert på slike maskiner i Norge. Maskinen manglet papirstøvfilter, en del som man får kjøpt på nett.

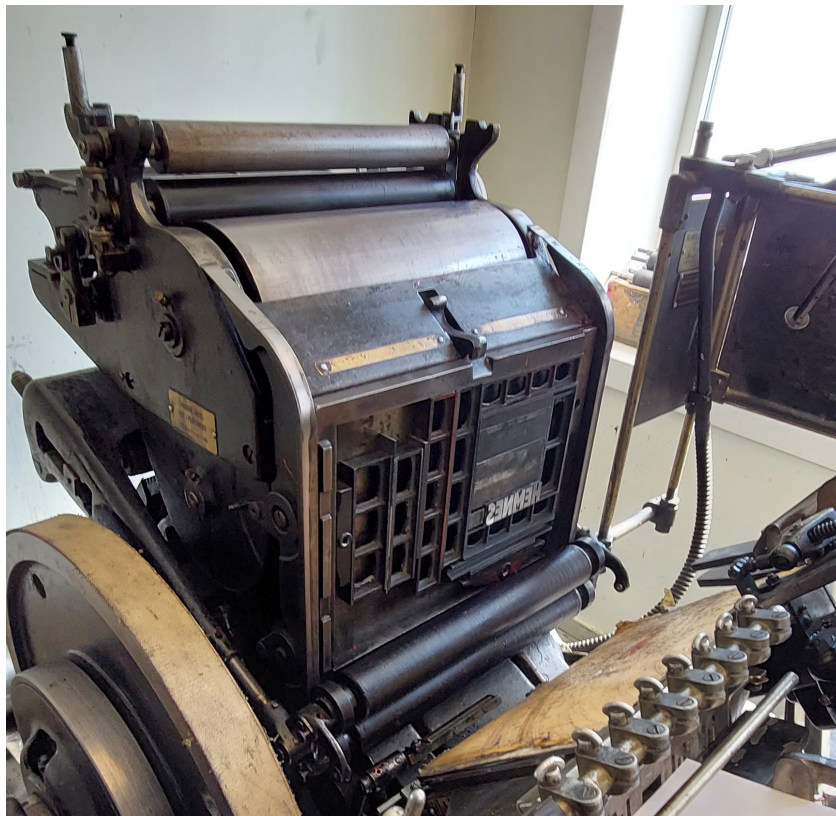
En skinnende Heidelbergvinge
